**INWENTARYZACJA URZĄDZEŃ WODNO – MELIORACYJNYCH
ROWÓW MELIORACYJNYCH NA TERENIE MIASTA
CIECHOCINEK**

RÓW S – 8

**UL. KOLEJOWA – OD TORÓW KOLEJOWYCH DO
OSIEDLA KRÓLÓW (PKT 7 PRZEDMIOTU ZAMÓWIENIA)**

INWESTOR: GMINA MIEJSKA W CIECHOCINKU

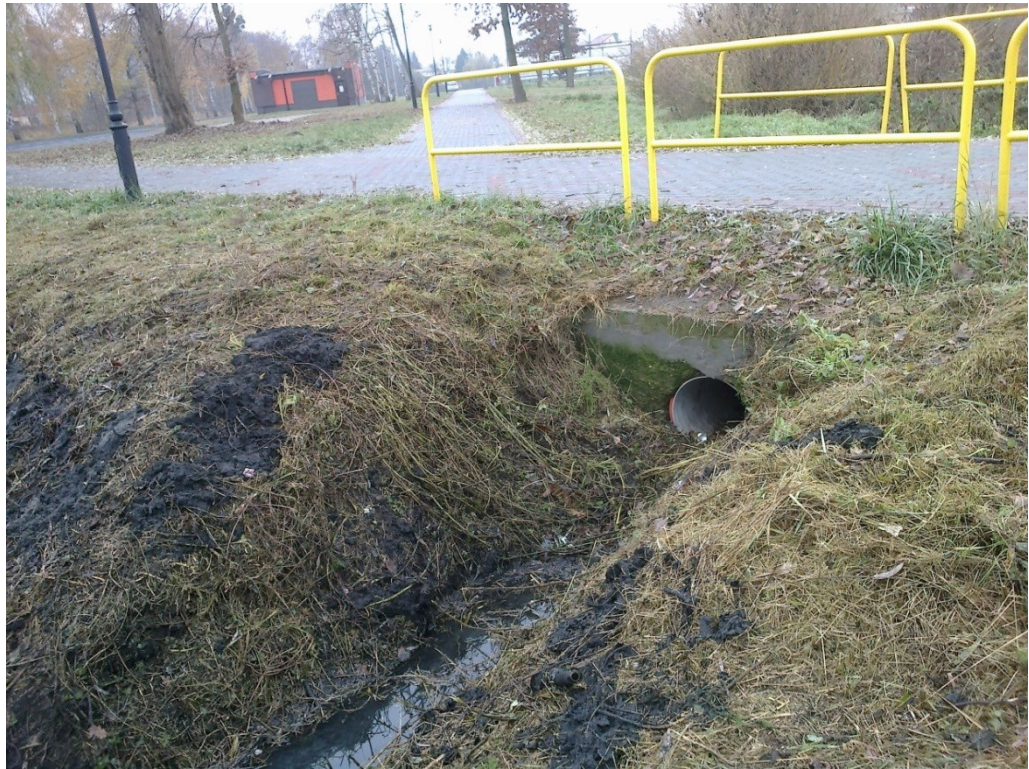
Zdjęcie 1. Początek rowu melioracyjnego „S – 8”, wlot do rowu „S”

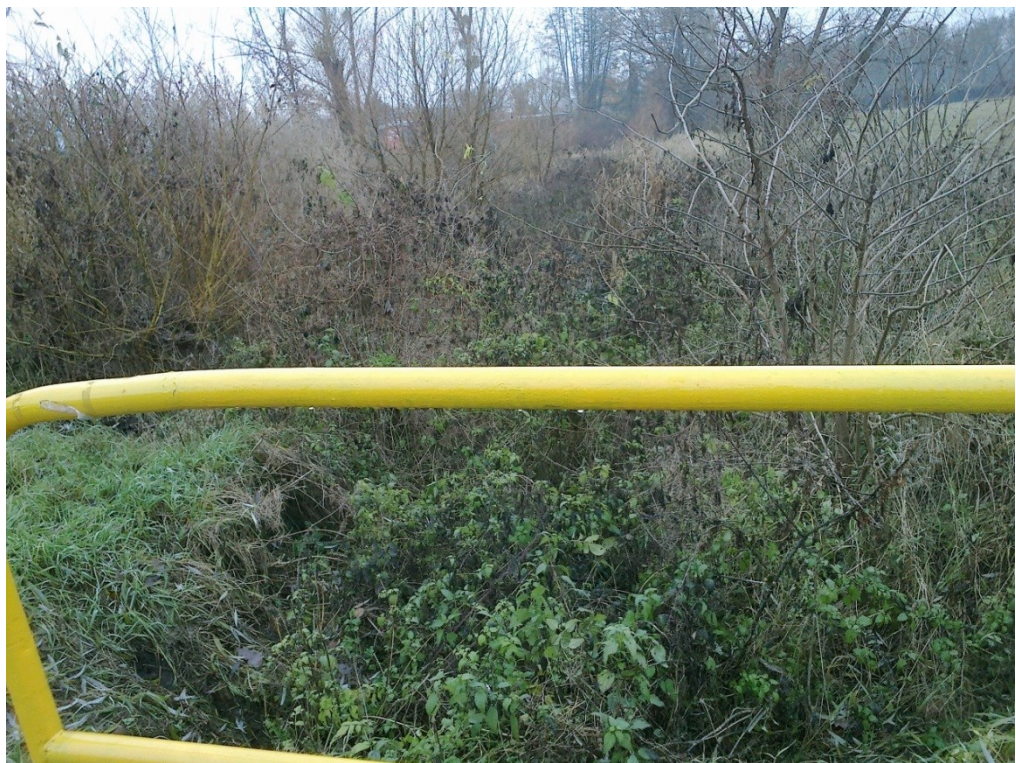
Stan techniczny starych przepustów jest nieodpowiedni, są one zamulone, a przyczółki popękane. Rurociągi posiadają zmienne średnice, nie wiadomo czy odpowiednio dobrane. Na odcinku powyżej hkt. 2+67 rów jest zaniedbany, zamulony, zadrzewiony i zakrzaczony. Natomiast na odcinku hkt. 0+07 do 1+87 zamulony, zakrzaczony, zarośnięty trzciną i pałąk wodną.

Zdjęcie 2. Rów „S – 8” powyżej przepustu hkt. 0+07

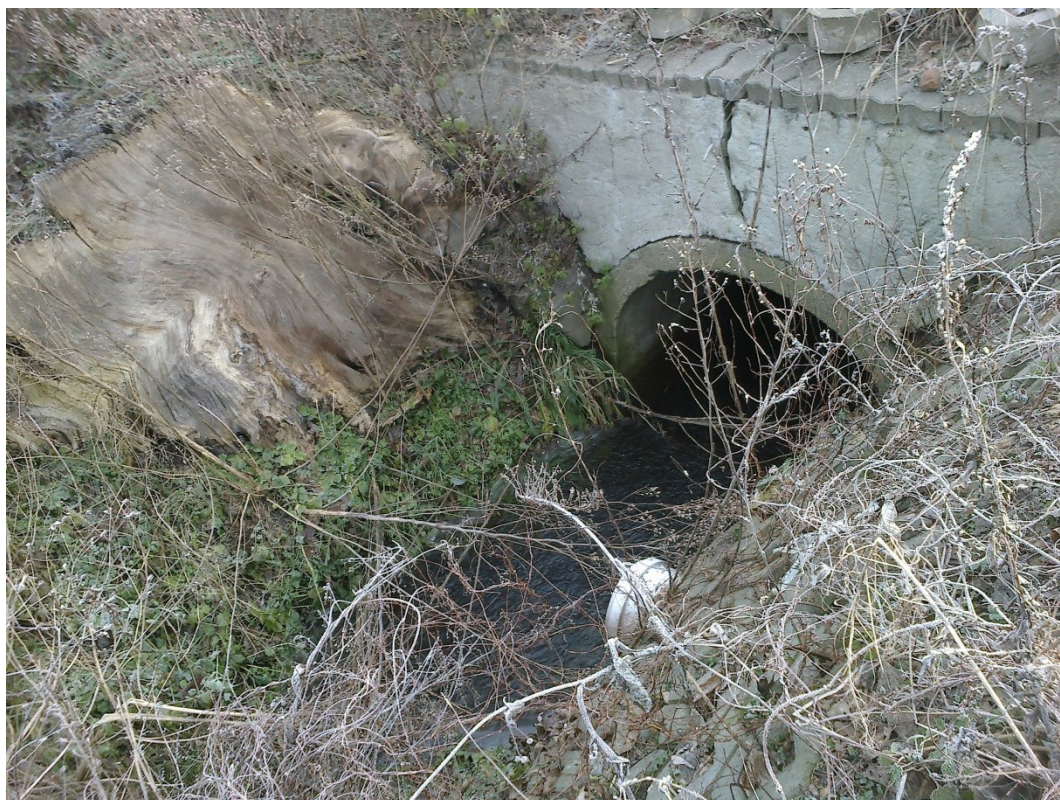
2.2.2. Rurociąg Ø300 mm, hkt. 1+87 do 2+67, PCV, długości 80 m, wylot przepust w ulicy Kolejowej Ø1000 mm, betonowy (prawdopodobna redukcja średnicy na Ø600 mm lub Ø800mm) przyczółek w złym stanie technicznym

2.2.3. Wlot kanalizacyjny Ø300 mm, hkt. 2+68, PCV, kanalizacja deszczowa z ulicy Kolejowej

Zdjęcie 3. Wlot przepustu w ulicy Kolejowej oraz wlot kanalizacji deszczowej

1. Należy rozważyć potrzebę przebudowy rurociągu $\varnothing 300$ mm, hkt. 1+87 do 2+67, PCV, długości 80 m, przepustu w ulicy Kolejowej $\varnothing 1000$ mm oraz przepustu $\varnothing 600$ mm, hkt. 3+34, długości 6 m.

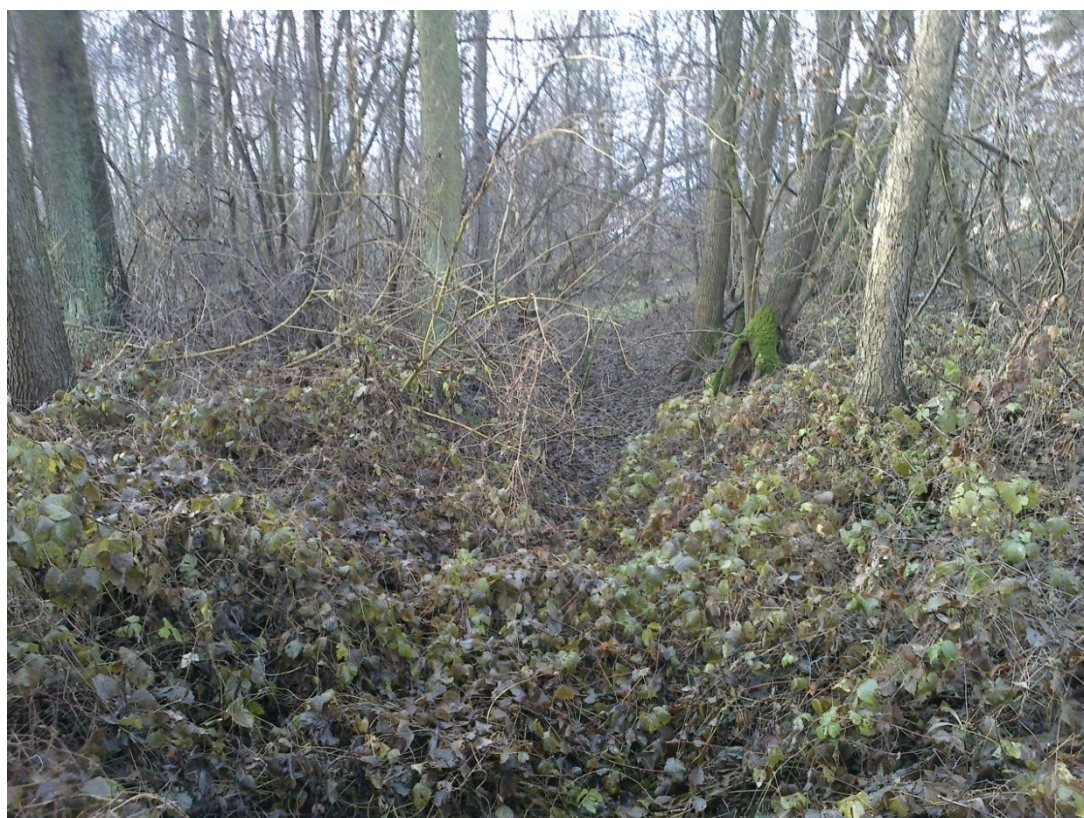
Zdjęcie 4. Zarys rowu na wysokości Osiedla Królów

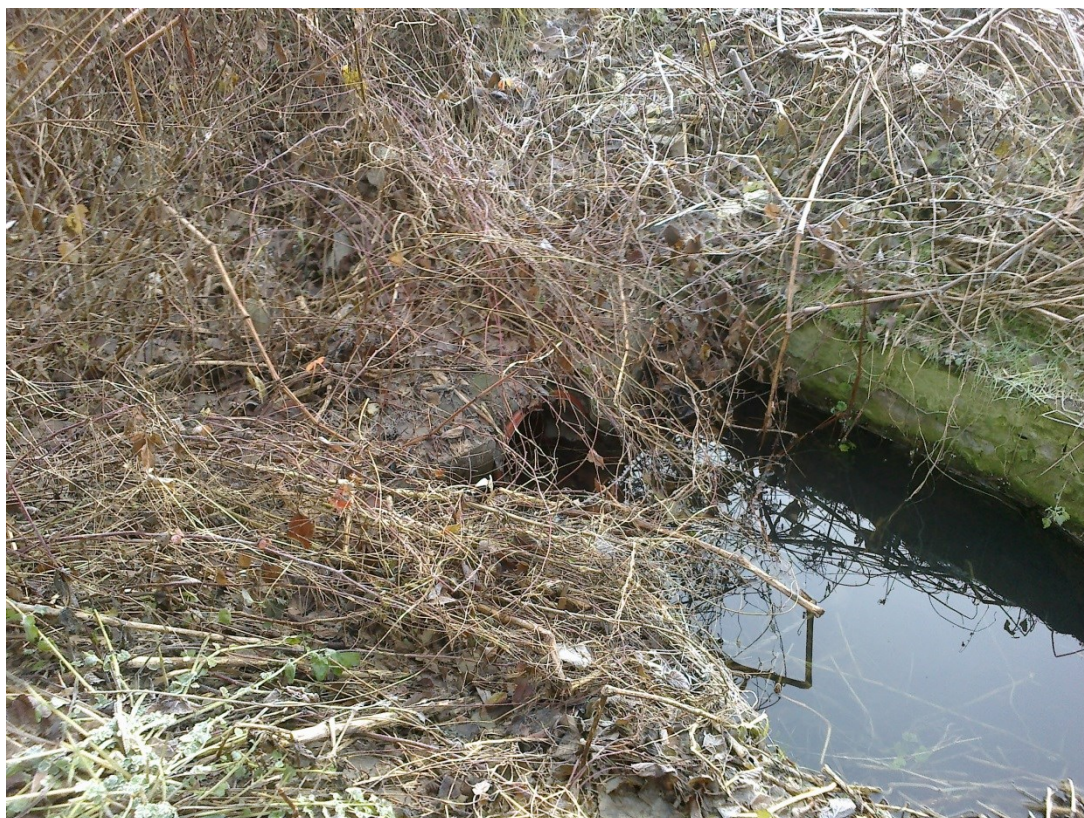
2.2.5. Rurociąg Ø300 mm, hkt. 4+47 do 4+80, PCV, długości 33 m

Zdjęcie 5. Wlot rurociągu w hkt. 4+80
